# **Käytetystä autosta materiaalit talteen ja kiertoon – autonpurkumenetelmien, teknologisen kehityksen, automaation, materiaalien uudelleenkäytön ja liiketoiminnan näkökulmia**

Case lasimateriaali

Hankkeen loppuraportti

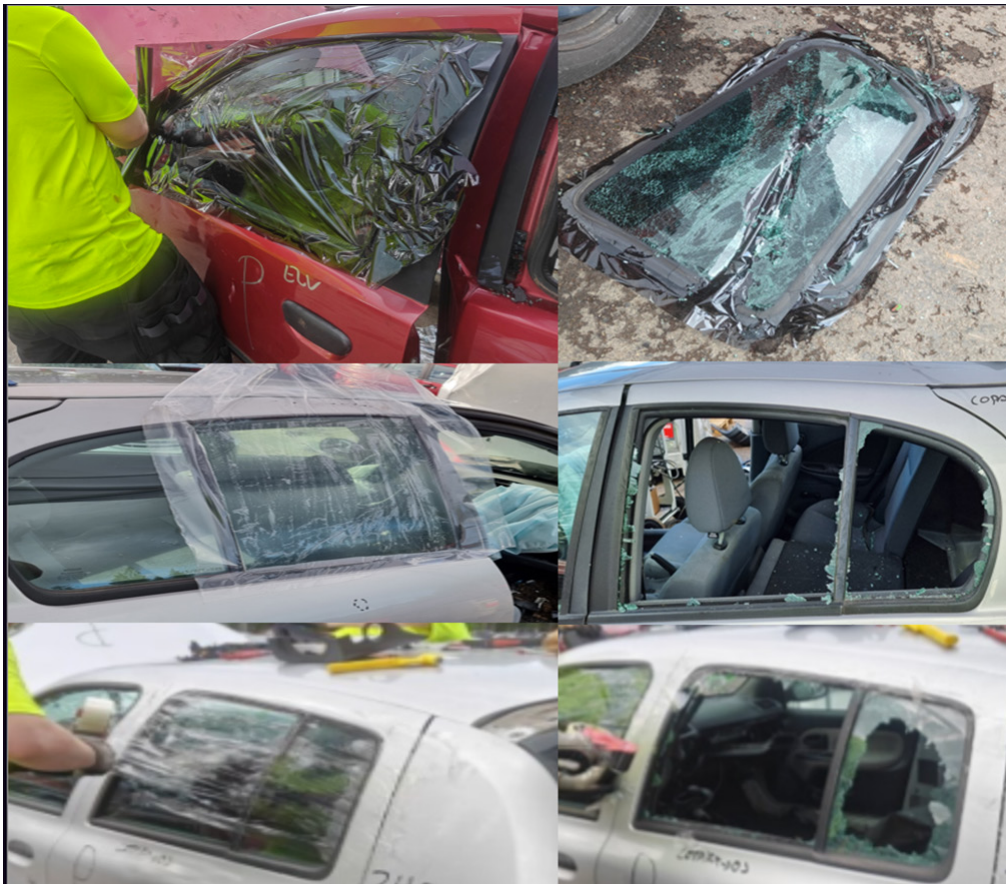
*Kuva 2. Karkaistun lasin poistoa kalvottamalla.*

- Induktiokuumennus oli turvallinen mutta hidas.
- Puukkosaha oli nopea mutta riskialtis.
- Tuulilasien laminoitua lasia pystyttiin leikkaamaan ja kuumentamaan, mutta karkaistut sivulasit eivät kestäneet minkäänlaista manipulointia hajoamatta.
- Karkaistun sivulasin kalvotuttaminen teipillä tai kalvolla helpotti sirpaleiden keräämistä, mutta hidasti työskentelyä.
- Kalvomateriaalin vaikutus lasin kierrätyskelpoisuuteen vaatii lisätutkimusta.
- Lasin osuudeksi autojen massoista saatiin noin 0,75–1,1, %.

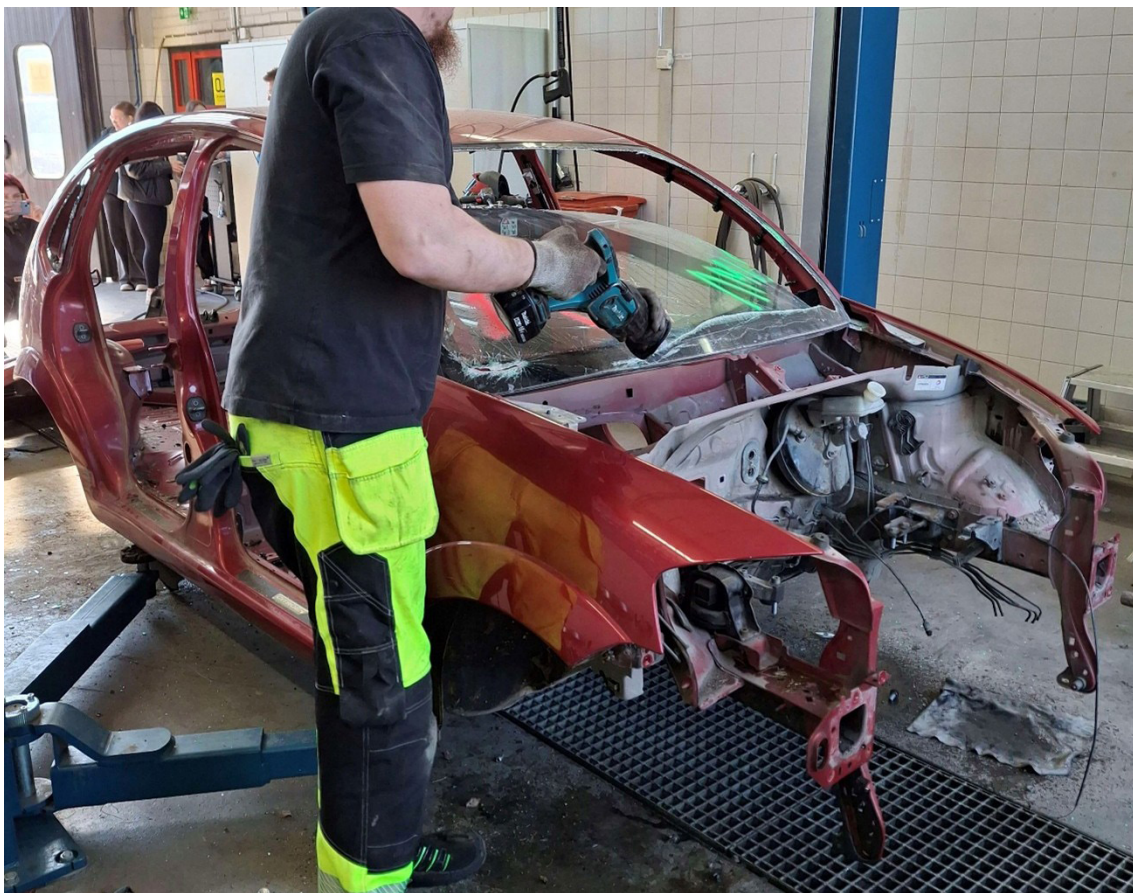
*Kuva 3. Tuulilasin leikkaaminen puukkosahalla.*

Ajoneuvosta irrotettiin ovet niiden purkua ja lasin irrotusta varten. Ovien irrottamisen jälkeen toinen purkaja jatkoi auton työstämistä ja toinen siirtyi purkamaan ovia ja irrottamaan lasit kokonaisina. Kun ovet oli purettu ja lasi kerätty, siirtyi hänkin jatkamaan auton purkua. Kiinteät sivuikkunat ja tuulilasi poistettiin viimeisenä. Sivuikkunat hajotettiin laatikkoon ja tuulilasi irrotettiin puukkosahan avulla. Nämä työvaiheet tehtiin viimeiseksi työturvallisuuden takia, sillä lasinsiruja on vaikea estää joutumasta auton sisälle ja siten työskentelyalueelle. Tuulilasin sahaamisesta voi syntyä myös lasipölyä, jonka hengittämistä haluttiin välttää.

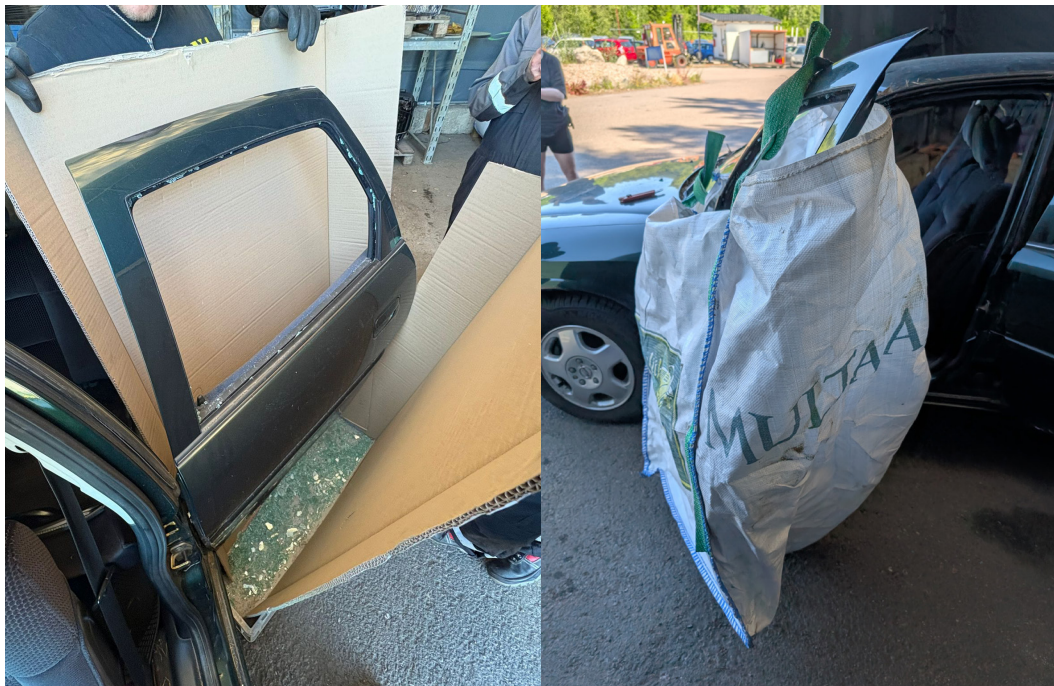
*Kuva 4. Lasitestin ensimmäisessä vaiheessa testatut keruumenetelmät.*

Toteutuksen ensimmäisessä vaiheessa yhteistyössä Oili Jalosen autopurkamon henkilöstön kanssa testattiin erilaisia menetelmiä karkaistun lasin rikkomiseen ja talteenottoon. Testauksessa arvioitiin muun muassa erikokoisten keruuastioiden, ikkunavasaroiden, pahvilevyjen sekä suurtaloussäkkien soveltuvuutta lasin keräämiseen. Pahvilevyjä käytettiin ohjaamaan rikkoutuvaa lasia keruuastioihin, ja suurtaloussäkkiä hyödynnettiin sivuoven ympärillä lasimurskan talteenotossa. Pahvilevyt leikattiin käytetyistä pahvilaatikoista ja suurtaloussäkki oli aiemmin toiminut hiekoitushiekan säilytyksessä. Ikkunat rikottiin ikkunavasaralla. Lähes kaikki testatut menetelmät todettiin käytännössä toimiviksi ja kustannustehokkaiksi. Alla olevissa kuvissa näkyy pahvilevyjen käyttö keruuastian päällä sekä suurtaloussäkin hyödyntäminen sivuoven ympärillä. (Lasitestin raportti, 2025.)

Vaikka testatut pahvilevyt ja suurtaloussäkki osoittautuivat käyttökelpoisiksi vaihtoehtoisiksi, niiden kestävyys arvioitiin erityisesti pahvin osalta heikoksi. Lisäksi suurtaloussäkin siirtely ei täyttänyt työergonomian vaatimuksia. Tämän vuoksi varsinaista lasitestiä varten päätettiin kartoittaa markkinoilta parempia ratkaisuja. (Lasitestin raportti, 2025.)

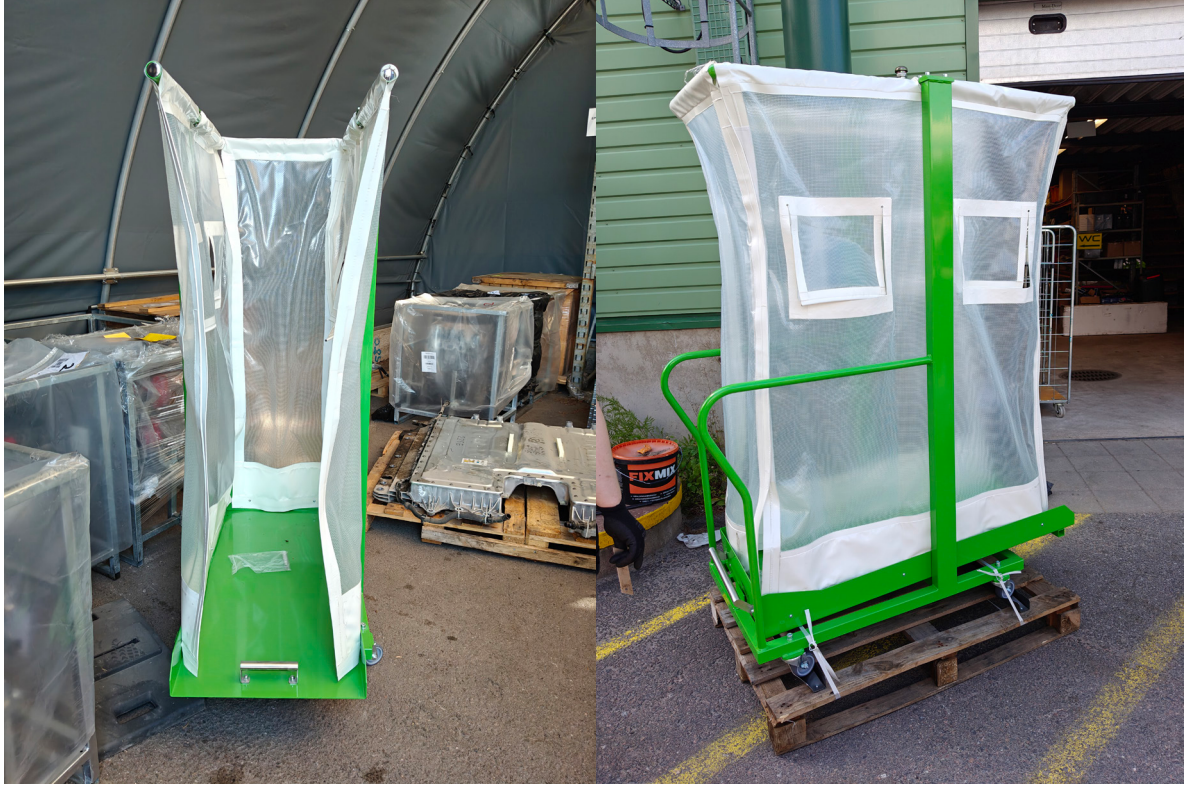
*Kuva 5. Indran valmistama lasirullakko.*

Ranskalaisen Indra-yhtiön verkkosivuilta löydettiin karkaistun lasin keräämiseen suunniteltu lasirullakko (Kuva 5), jonka hankintahinta oli noin 1700 euroa (toimituskulut eivät sisälly hintaan). Rullakon rakenne soveltui kuitenkin ainoastaan sivuovien lasien poistamiseen, eikä sillä voitu kerätä rungossa olevien kiinteiden siviikkunoiden tai takaluukun karkaistua lasia. Näiden lasien talteenottoa varten päätettiin käyttää erillistä muovimattoa, joka oli aiemmin toiminut romuajoneuvon takakontin mattona. (Lasitestin raportti, 2025.)

Testissä käytetty kärry (kuva 5) on suunniteltu erityisesti auton oven lasimurskeen keräämistä varten. Kärry työnnetään auton oven alle, jolloin hajottamisen yhteydessä syntynyt lasimurske ohjautuu suoraan keräyspinnalle. Tämä mahdollistaa lasin tehokkaan talteenoton.

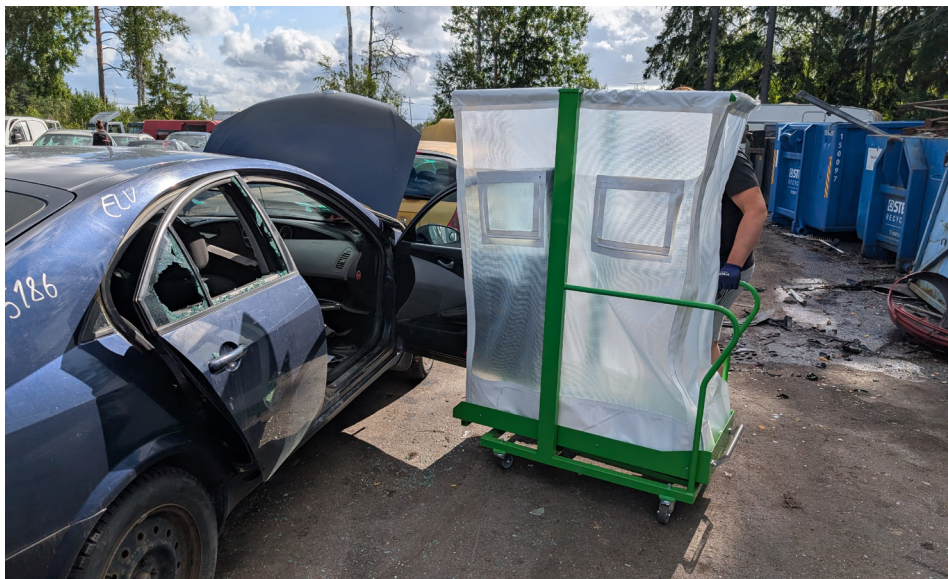
*Kuva 6. Lasin keräämisessä käytetyn kärryn asettelu oven alle.*

Kärryssä on pyörät, jotka helpottavat sen siirtämistä työpisteeltä toiselle. Kärryn pohja toimii lasimurskeen keräyspintana, ja sen liikuteltavuus mahdollistaa murskeen kaatamisen pois kärrystä. Kärryssä on kiinteä suojapeite, joka peittää auton oven sivut lukuun ottamatta saranapuolta. (Kuva 6) Peitteen tarkoituksena on ohjata lasimurske keräysalustalle sekä suojata käyttäjää lasinsirpaleilta hajottamisen aikana. (Tervakangas, 2025.)

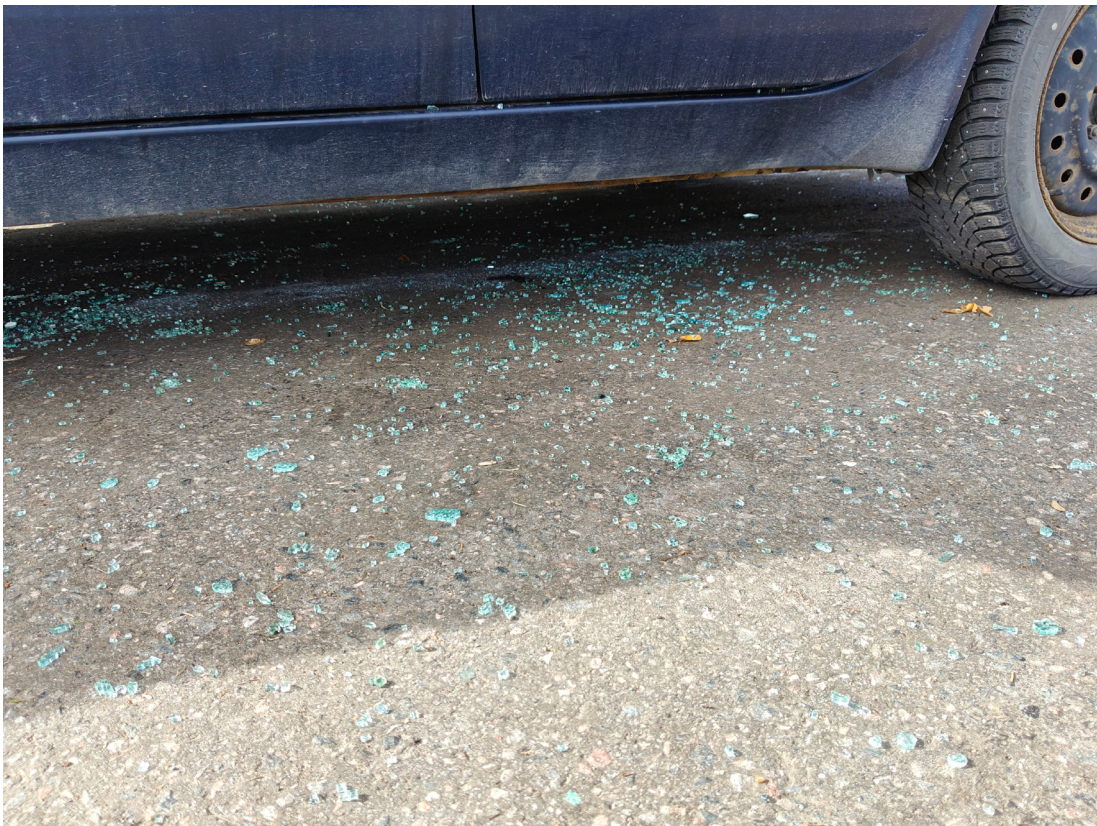
*Kuva 8. Lasia ympäristössä rikkomisen jälkeen.*

- Lasin leviämisen seurauksena ympäristön siivous oli välttämätöntä, jotta hajonnut lasi ei jäänyt testausalueelle.
- Takaluukkujen lasien keräämistä yritettiin muovimaton avulla, mutta menetelmä osoittautui epäkäytännölliseksi, sillä lasimurskaa lensi työntekijän päälle ja ympäristöön.

- Suurtaloussäkin käyttö takaluukkujen huputtamiseen esti murskan leviämisen, mutta säkin käsittely oli jälleen haastavaa.
- Kiinteät rungossa olevat sivuikkunat todettiin ongelmallisimmiksi, sillä niiden rikkoutuessa lasisirut päätyivät pääosin ajoneuvon sisätiloihin, eikä niiden kerääminen ollut mahdollista. (Lasitestin raportti, 2025.)

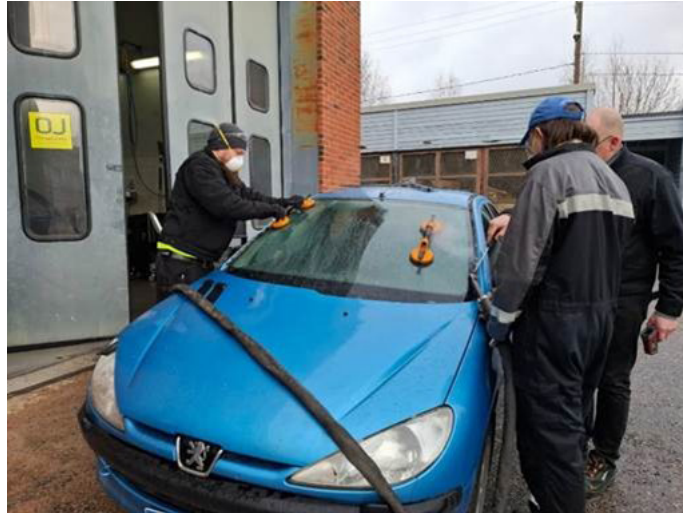
*Kuva 9. Tuulilasin irrotus induktiokuumentimella.*

Käytössä ollut induktiokuumennin on tarkoitettu yksittäisten teräsosien kuumentamiseen. Laite kuumentaa hyvin tehokkaasti, mutta ko. laitteen kuumentimen pinta-ala oli pieni. Kuumennuspinnan asento suhteessa lämmitettävään pintaan vaikuttaa merkittävästi nopeuteen. Yksi tuulilasi irrotettiin induktiokuumentimella noin 20 minuutissa. Kuumennuksen aikana ikkunan väliin työnnettiin ”talta”, jolla estettiin jo irrotetun ikkunan uudelleen liimautumista. Induktiokuumennin lämmittää tuulilasin kiinnityspinnan takana olevaa teräskoria, jolloin liima pehmenee. Liiman kuumetessa muodostuu ”käryä”, jonka terveysvaikutusta ei ole selvitetty. Työ edellyttää hyvää ilmanvaihtoa. (Kuva 9.)

Induktiokuumennin on yksi potentiaalinen vaihtoehto tuulilasin irrottamiseen. Se edellyttää lämmittimen suurempaa pinta-alaa, jotta saadaan liima pehmitettyä laajemmalla alueella saman aikaisesti. Liiman kuumentamisesta syntyvä käry edellyttää kohdepoiston tai vastaavan käyttöä. Induktiokuumentimen automatisointi voi olla toimiva vaihtoehto. Teollisuusrobotin sijaan induktiokuumentimen automatisointiin voisi käyttää jotain yksikertaisempaa menetelmää, mutta se edellyttää lisäselvityksiä.

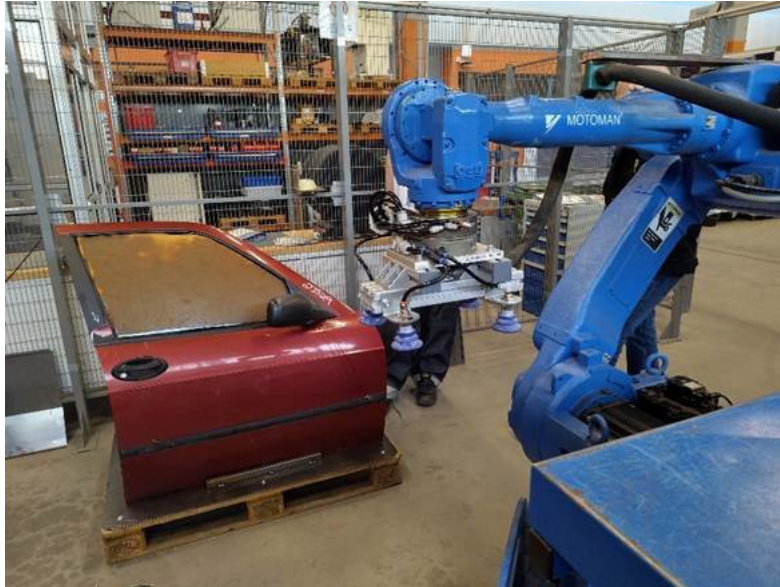
*Kuva 10. Testi karkaistun lasin käsittely -robotilla, missä neljän imukupin tarttuja.*

Robotteihin voidaan tehdä monenlaisia tarttujia. Vain mielikuvitus ja robotin kapasiteetti ovat rajana. Testeissä käytimme neljän imukupin tarttujaa (kuva 10) sekä Unigripperin standarditarttujaa (kuva 11). Molemmissa tartunta perustuu imuun.

Molemmat tarttujat soveltuvat kiinteille pinnoille, mutta tartunta loppuu heti, kun lasi hajoaa. Unigripper-tarttuja pystyy pitämään kohtuullisen hyvin, jos siihen liimataan kalvo.

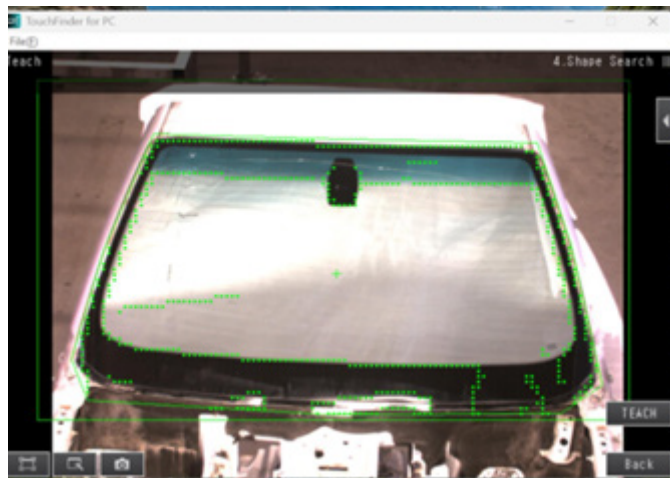
*Kuva 12. Työstöradan määrittely konenäön avulla tuulilasin irrottamiseksi*

Hankkeessa arvioitiin eri työvaiheiden automatisointia ja tehtiin muutamia käytännön testejä. Auton tuulilasin irrottamiseksi ja sivulasien rikkomiseksi robotti pitää ohjelmoida. Siihen teimme testejä kahdella konenäkökameralla. Tuulilasin työstöradan määrittämiseen käytettiin vanhahkoa 2D-kameraa ja sivulasien tunnistamiseen uutta 3D-kameraa. Tuulilasin työstöradan testeihin laboratorioon toimitettiin ”pätkä” autoa tuulilasin kohdalta ja rakensimme sen ympärille testiympäristön. Testeissä kamera pystyi määrittämään tuulilasista muotojen perustella viisi pistettä, joiden kautta muodostuu työstörata esimerkiksi robotisoidulle jyrsimelle. Kameran käyttöliittymä on kömpelö, mutta täyttää tehtävänsä.

Konenäön käytännön kokeet perustuivat kahteen päälinjaan. Ensimmäinen oli 2D-pohjainen lähestymistapa, jossa Omron FQ2 -kamera opastettiin tunnistamaan tuulilasin reunavyöhykkeitä. Kun kameras havaitsemat pisteet oli tunnistettu, niistä voidaan muodostaa robotille lasin ääriviivaa myötäilevä työstörata. (Kuva 12.) Kokeissa korostui perusasioiden merkitys: valaistus ja kameras katselukulma on pidettävä mahdollisimman vakiona, ja kameras ja robotin on toimittava yhteensopivassa ja kalibroidussa koordinaatistossa. Laboratoriossa täysimittaista robottisolutestiä rajoitti tila, mutta menetelmä todettiin mahdolliseksi siirtää suurempaan ympäristöön ilman, että peruslogiikka muuttuu.

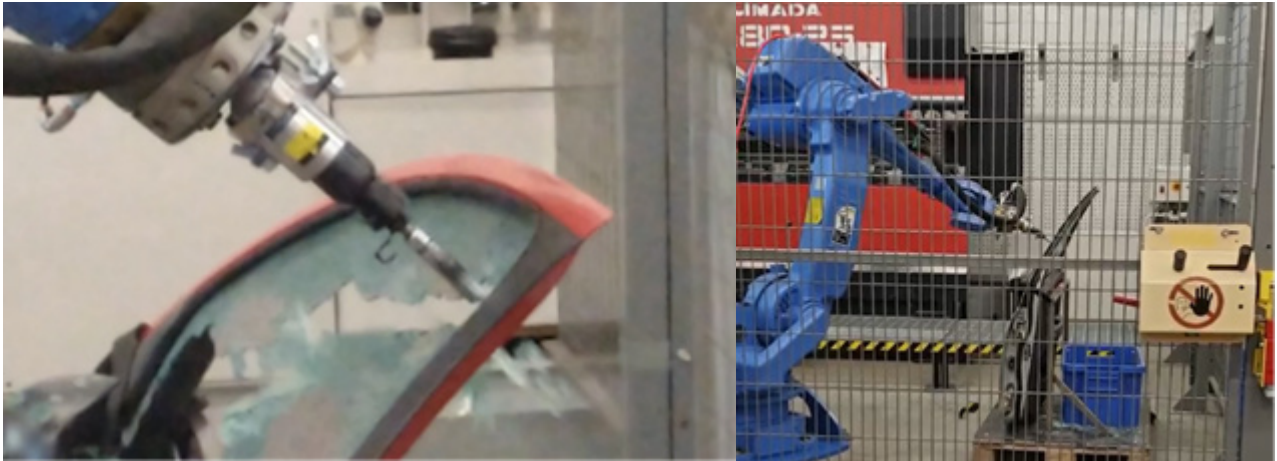
*Kuva 14. Testi sivulasien rikkomisesta robotisoidusti.*

Lasin rikkomiseen teollisuusrobotin toimilaitteeksi valittiin paineilmasarasara. Testissä kokeiltiin erilaisia työkaluja, joilla iskettiin eri kohtiin lasia ja erilaisilla voimilla. (Kuva 14.)

Paineilmatyökalun omilla, karkaistuilla työkaluilla, lasia ei saatu rikki. Useiden yritysten jälkeen työkalua muokattiin liittämällä siihen tuulilasivasaran kärki. Sillä rikkominen onnistui hyvin.

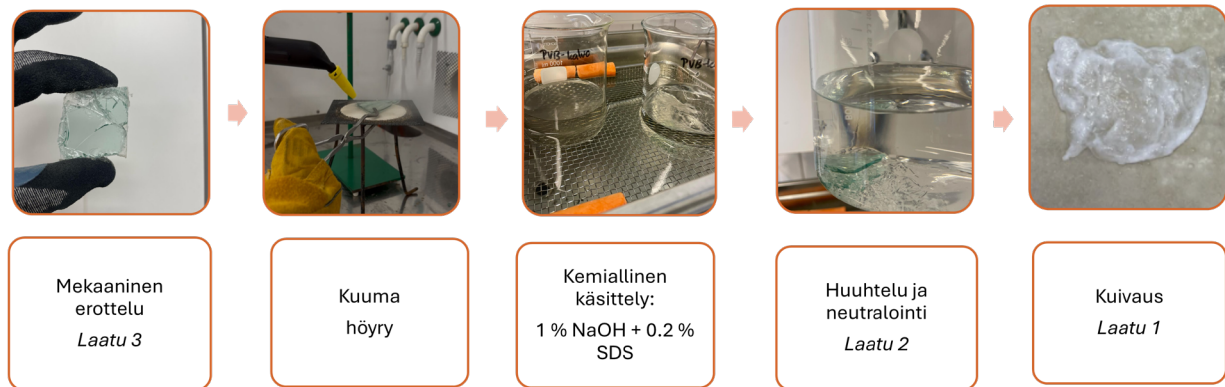
Kuva 15. PVB-kalvon ja lasin erotteluprosessi tavoiteltuine PVB:n laatuluokkineen (Kössi, ym. 2025).

Kuvassa 15 esitetään laboratoriotestien perusteella tehty ehdotus erotteluprosessista, jolla PVB ja lasi saataisiin eroteltua. Yleisesti ottaen, mitä pienemmäksi lasi saadaan aluksi mekaanisesti murskattua, sen helpommin se irtoaa. Tähän olisi parempi käyttää vasaramyllyä kuin erilaisia telaratkaisuja, sillä tela voi puristaa lasin syvemmälle PVB-kalvoon. Prosessissa on eritelty osaprosessit ja laatuluokat, joihin ko. osaprosesseilla otaksutaan pääsevän. Hankkeen aikana testattiin osaprosesseja mutta, koko prosessin toimivuutta olisi hyvä vielä testata. (Kössi ym., 2025.)
